Експертний звіт

про обстеження технічного стану та експлуатаційної придатності будівлі навчального корпусу №1 Центральноукраїнського державного педагогічного університету ім. Володимира Винниченка по вул. Шевченка, 1 в м. Кропивницький

Договір: №Б/40/2021 - ЕЗ

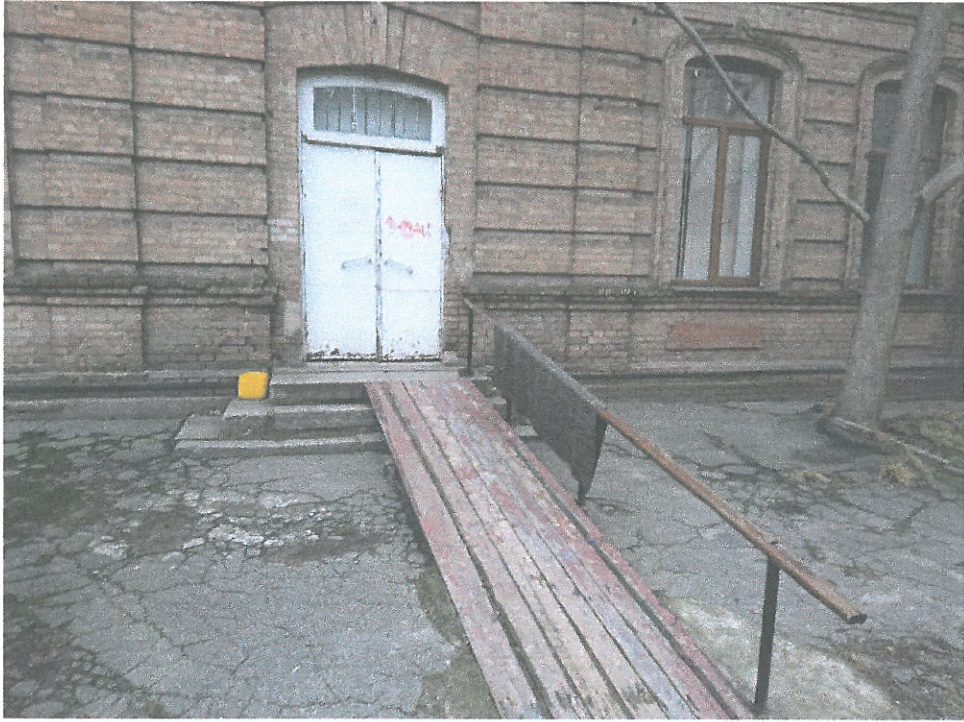
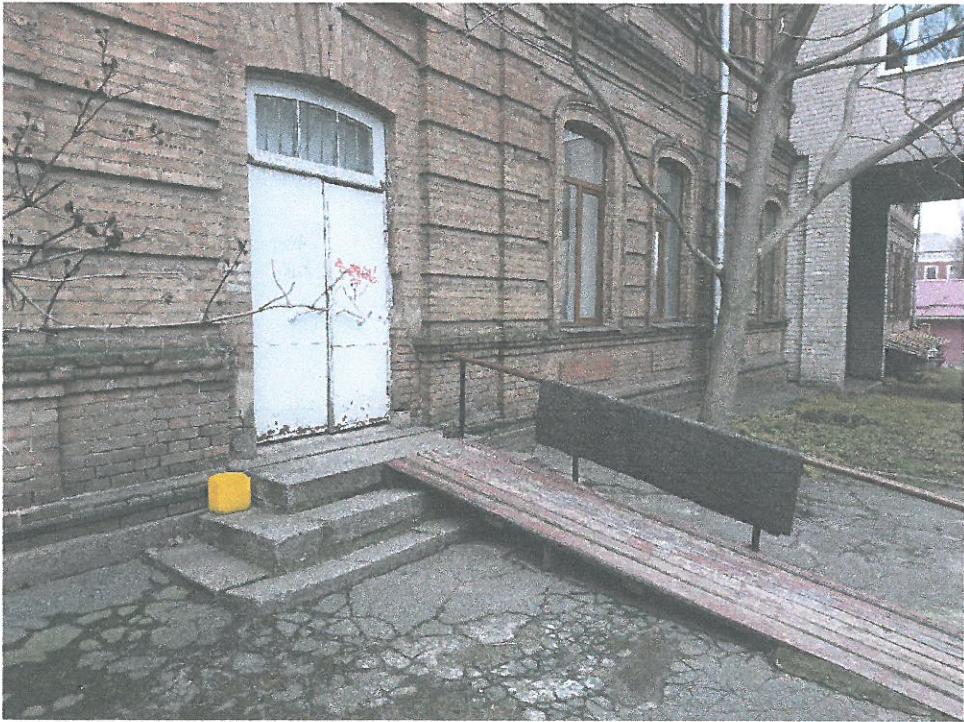
ФОТО №3

Для можливості відвідування учбові приміщення на першому поверсі навчального корпусу №1 передбачено окремий зовнішній вхід з дворового фасаду будівлі, який обладнано критим ганком з фронтальними гранітними сходами. Ширина дверного отвору становить 1,45 м але площадка на вході має ширину всього 0,76 м, що не дозволяє відвідувачу на колясці,

при відчиненні дверей, маневрувати та розвертатися. Висота ганку 0,36 м (дивись фото №3;4).

Таким чином, на цьому вході необхідно передбачити приставний пандус довжиною не менше ніж 4,30 м, шириною 1,2 м, який виконати поздовж зовнішньої стіни будівлі. Площадку на вході виконати шириною 1,50 м.

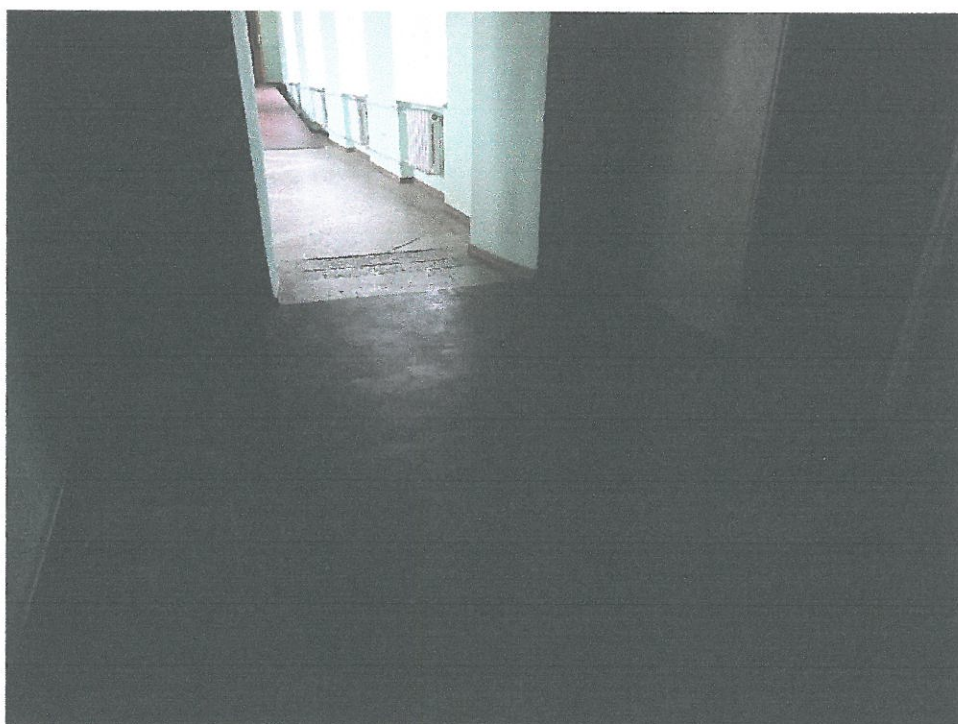
ФОТО №8

При вході з теплового переходу до коридору на другому поверсі навчального корпусу №1 двостулкові двері шириною 1,20 м. Перепад відмітки підлог становить 0,15 м, з цього приводу, передбачено пандус довжиною 3,00 м, що задовольняє необхідні вимоги для пересування маломобільними групами населення (дивись фото №8).

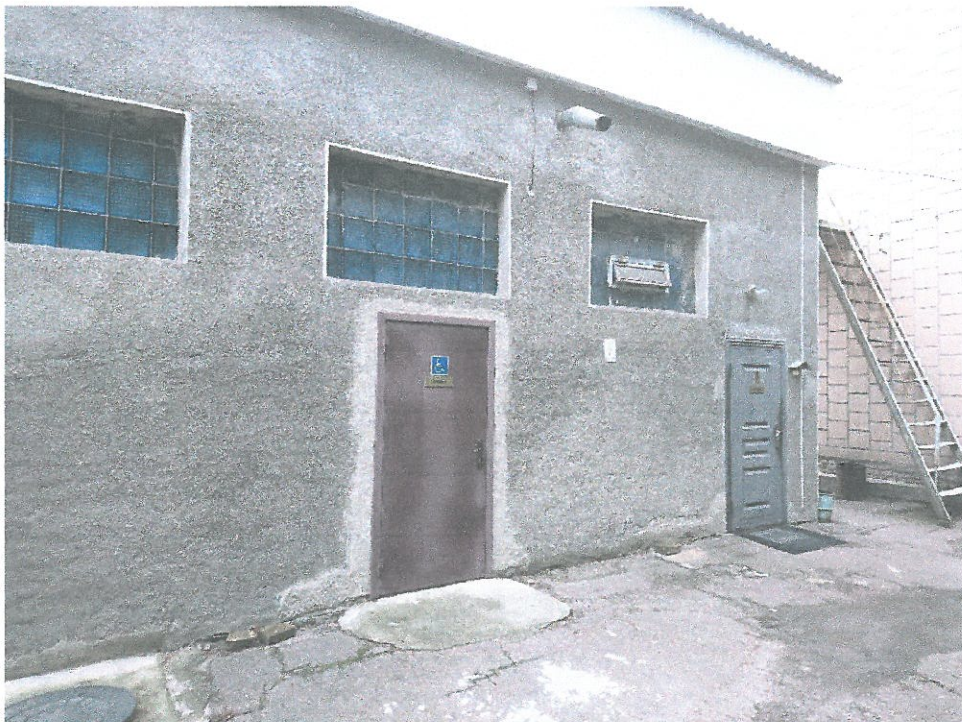
ΦΟΤΟ Νο10

Навчальний корпус №1 обладнано окремим зовнішнім санвузлом для відвідування маломобільними групами населення. Санвузол збудовано теплим, у капітальному вигляді та розташовано на прилеглий дворовій території. Габаритні розміри приміщень та планувальні рішення відповідають нормативним вимогам. Ширина одностулкових дверей 0,90 м, вхід без пандуса, пороги відсутні (дивись фото №10).
