Експертний звіт

**про обстеження технічного стану та експлуатаційної
придатності будівлі навчального корпусу №6
Центральноукраїнського державного педагогічного
університету ім. Володимира Винниченка
по вул. Нейгауза, 14/44 в м. Кропивницький**

Замовник: Центральноукраїнський державний педагогічний
Університет ім. Володимира Винниченка,
м. Кропивницький

Кропивницький 2021

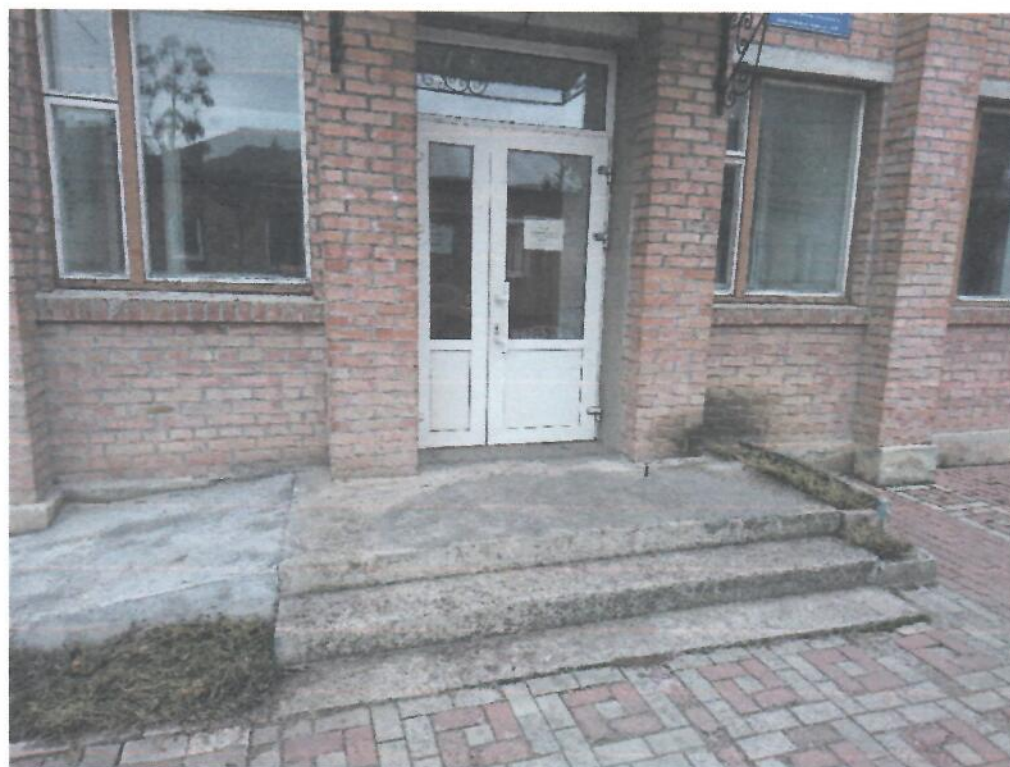
ФОТО №1

На вході існуючий пандус виконано в бетонному вигляді, він має один підйом на висоту 0,20 м, згідно висоти ганку. Загальна довжина становить 2,00 м, що відповідає нормативному ухилу 10% (1:10). Пандус огорожено не обладнано, так як вона не потрібна, згідно вимог п. 5.3.1 ДБН В.2.2-40:2018. Ширина пандуса 1,20 м (дивись фото №1;2).

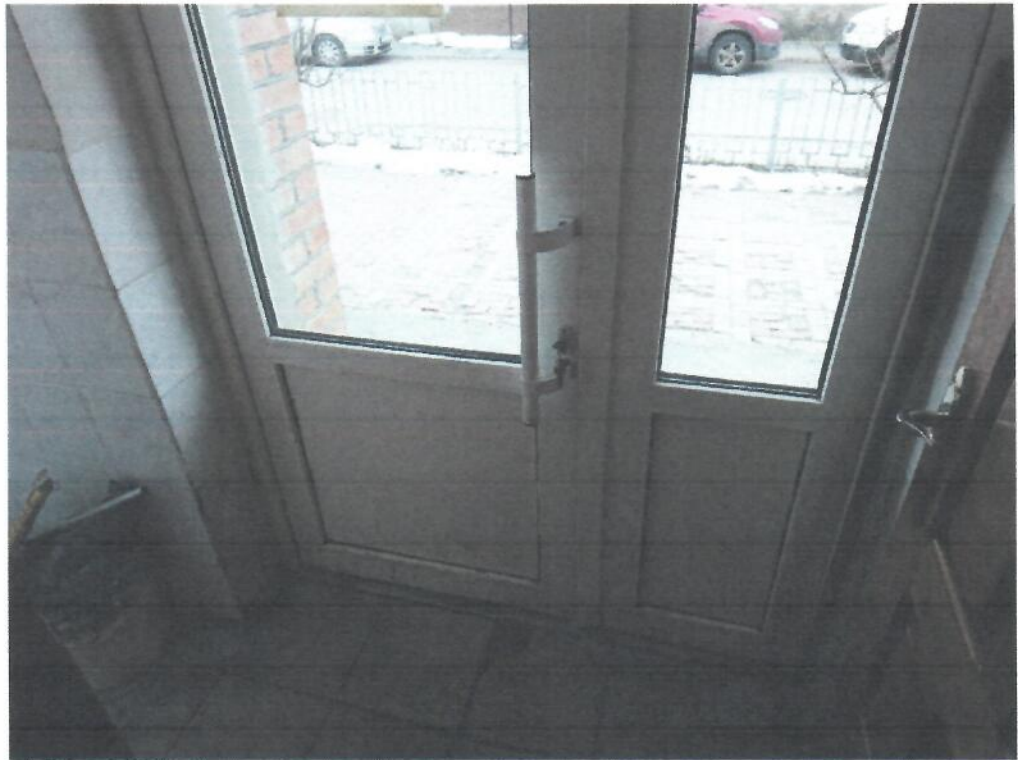
ΦΟΤΟ Νο3

Головний вхід обладнано внутрішнім тамбуром, глибина якого складає 1,05 м, ширина понад 3,90 м. Зовнішні вхідні двері та двері тамбуру двостулкові, мають ширину дверного отвору 1,40 м, відчиняються в одному напрямку (*дивись фото №3;4*). Згідно п.6.2.6 ДБН В.2.2-40:2018 - ширина дверних і відкритих прорізів у стінах, а також виходів із приміщень і з коридорів у сходову клітку повинна бути не менше ніж 0,90 м.
