Експертний звіт

**про обстеження технічного стану та експлуатаційної
придатності будівлі навчального корпусу №5 з бібліотечним
комплексом Центральноукраїнського державного педагогічного
університету ім. Володимира Винниченка по
вул. Шевченка, 1в м. Кропивницький**

Замовник: Центральноукраїнський державний педагогічний
Університет ім. Володимира Винниченка,
м. Кропивницький

Кропивницький 2021

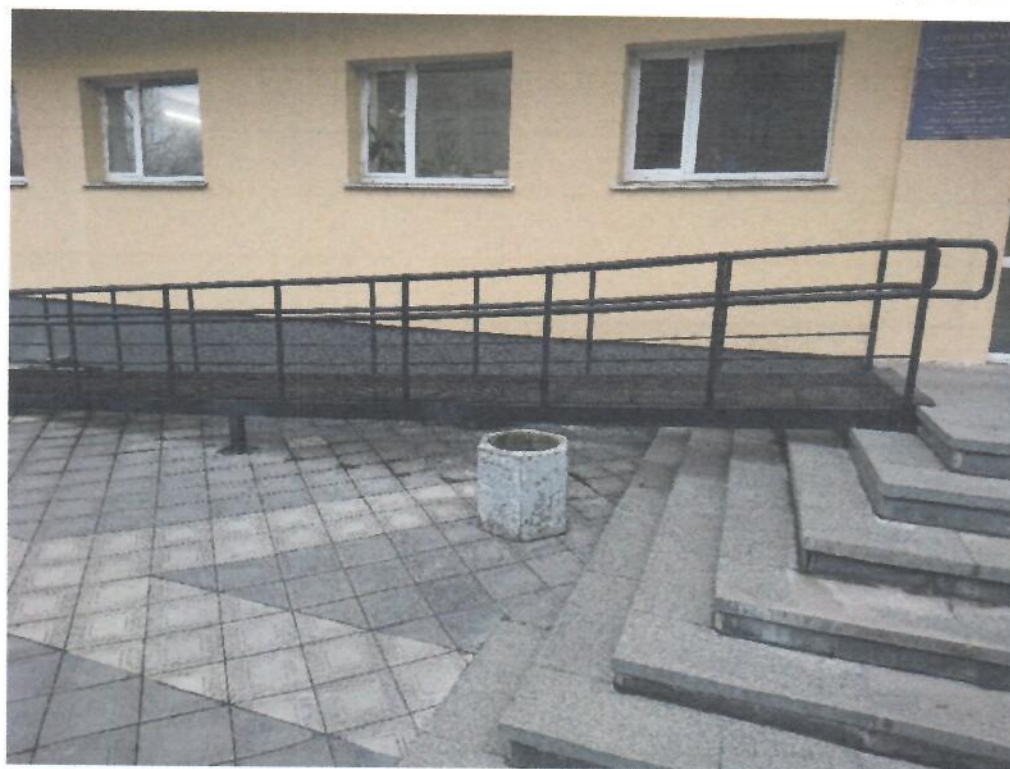
ФОТО №1

На вході існуючий пандус виконано в металевому вигляді, він має один підйом на висоту 0,80 м, згідно висоти ганку. Загальна довжина становить 9,60 м, що відповідає нормативному ухилу. Пандус обладнано огорожею та бортиками колесовідбійниками. Ширина пандуса, між елементами огорожі 1,20 м (*дивись фото №1;2*).

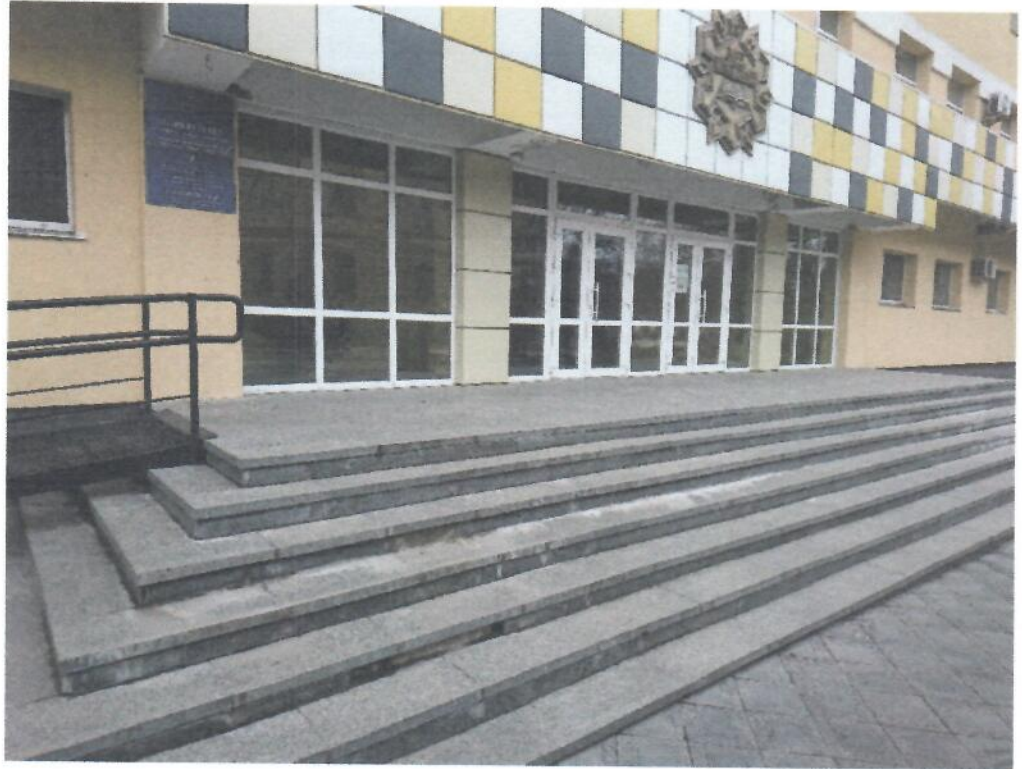
ФОТО №3

Головний вхід обладнано тамбуром з металопластиковими дверми (2 шт.), глибина тамбура 2,30 м, ширина понад 4,90 м. Зовнішні вхідні двері та двері тамбуру двостулкові, мають ширину дверного отвору 1,30 м, відчиняються в одному напрямку (*дивись фото №3;4*). Згідно п.6.2.6 ДБН В.2.2-40:2018 - ширина дверних і відкритих прорізів у стінах, а також виходів із приміщень і з коридорів у сходову клітку повинна бути не менше ніж 0,90 м. Площадка ганку на вході має ширину 2,50 м та довжину 11,60 м, що відповідає сучасним нормативним вимогам. Вхід обладнано навісом.

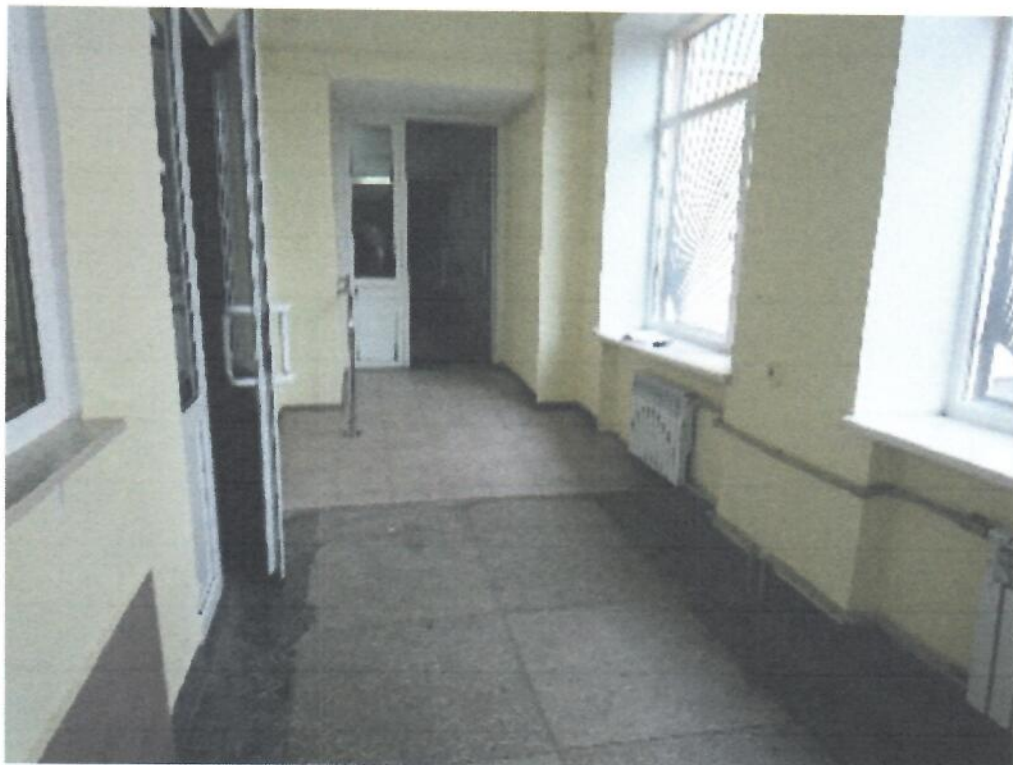
ФОТО №9

На вході до приміщень бібліотеки та читального залу, у коридорі виконано, на всю ширину коридору, внутрішній пандус з висотою підйому 0,22 м. Довжина пандуса 2,50 м, що відповідає вимогам з інклюзивності по ухилу 8% (1:12) (*дивись фото №9*). Двері з коридору у бібліотеку двостулкові, шириною 1,40 м. З протилежного боку коридору в межах дверного отвору поріг висотою 0,06 м компенсовано улаштуванням пандусного підйому довжиною 1,30 м.
