Експертний звіт

про обстеження технічного стану та експлуатаційної придатності будівлі навчального корпусу №1 Центральноукраїнського державного педагогічного університету ім. Володимира Винниченка по вул. Шевченка, 1 в м. Кропивницький

Договір: №Б/40/2021 - ЕЗ

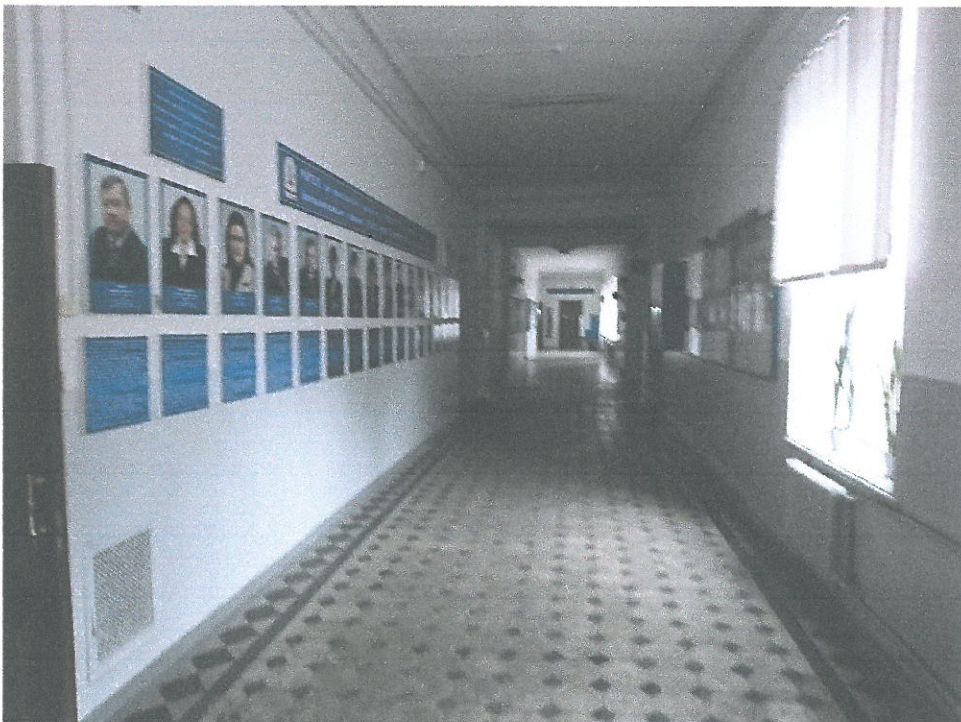
ФОТО №6

В місці сполучення двох корпусів (№1 та №4), на вході до теплового переходу встановлено двостулкові двері шириною 1,40 м, ширина коридору, який веде з навчального корпусу №4 до теплового переходу становить не менше ніж 2,20 м. Перепад висоти в рівнях підлоги у коридорі та у теплому переході складає 0,64 м, тому на вході до теплового переходу передбачено дерев'яну площадку зі сходами шириною 1,50 м та внутрішній пандус на один підйом шириною 1,60 м і довжиною 7,60 м (дивись фото №7). Ухил підйому внутрішнього пандуса становить 8% (1:12), що відповідає вимогам ДБН В.2.2-40:2018, п.5.3.1 та п. 5.3.2 (мал. 6).

На внутрішньому пандусі, на вході до теплового переходу, необхідно передбачити по краях бортики – колесовідбійники.
